# Objectif SÉCURITÉ

N°23 – Novembre 2015

Le bulletin sécurité de la DSAC

## GIVRAGE au sol, DANGER en vol

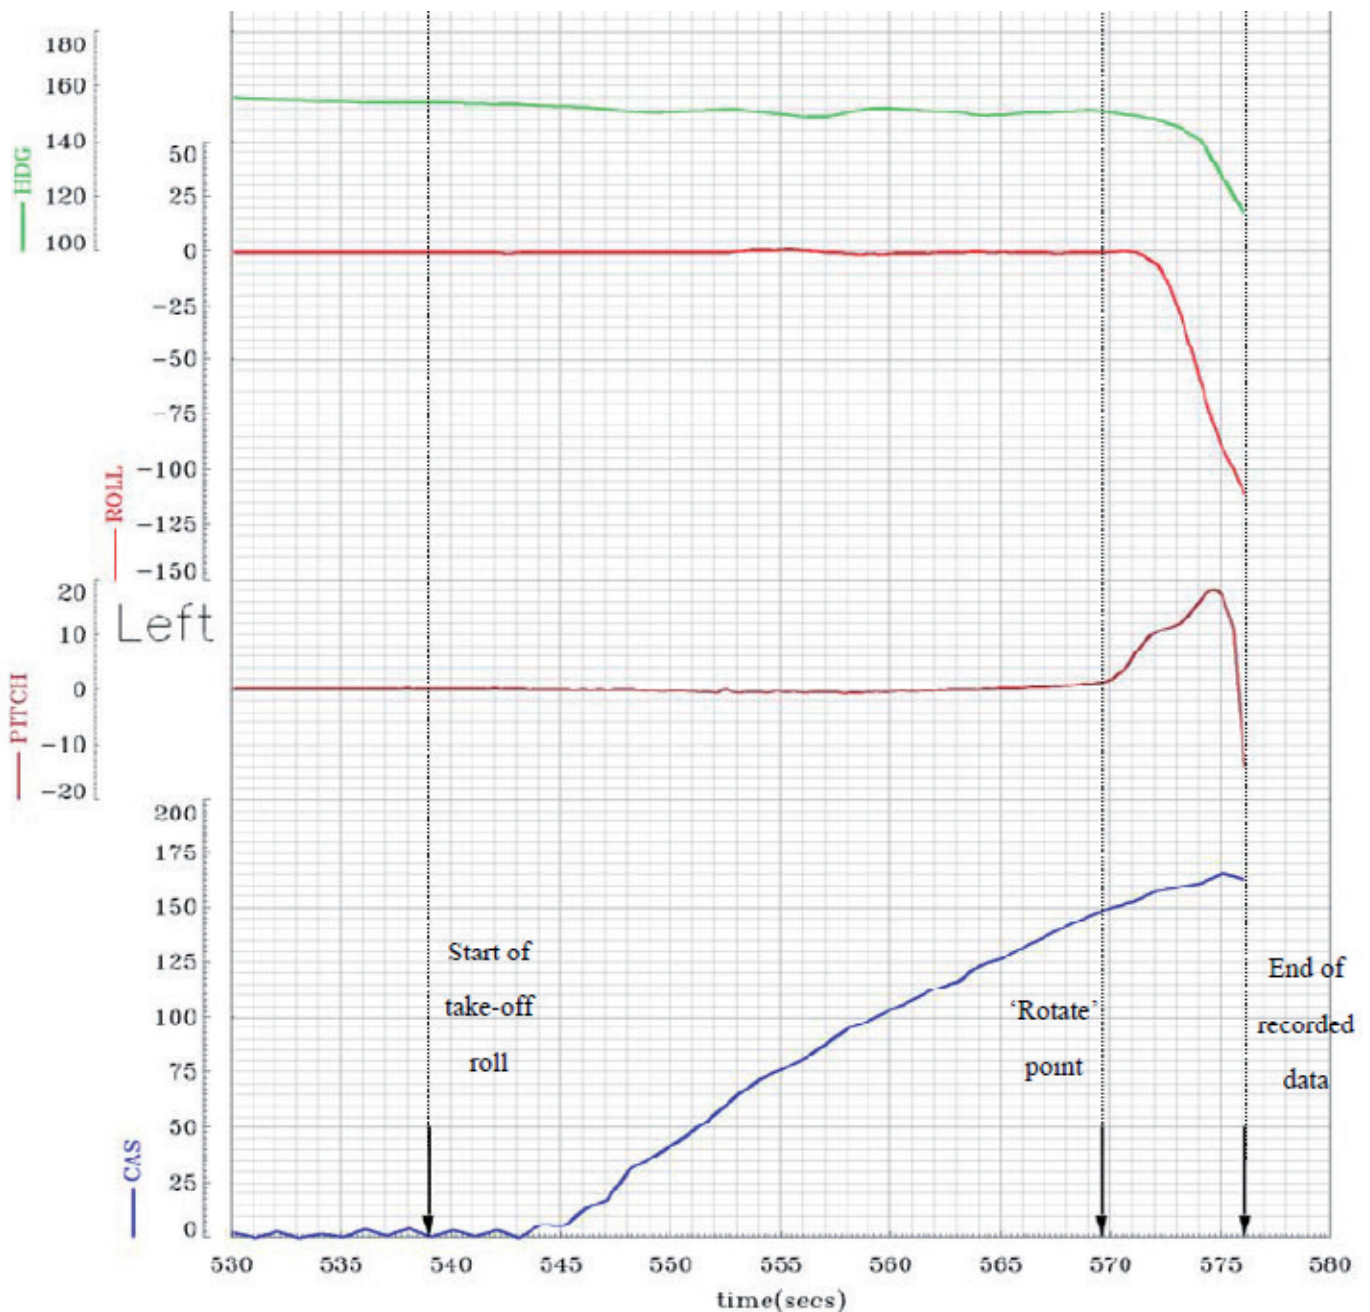
## Paramètres du vol : cap, tangage, incidence, vitesse (extrait du rapport de l'AAIB)

L'enquête de l'AAIB conclura à un décrochage aérodynamique de l'aile gauche à la rotation, en raison d'une contamination de la voilure par du givre (le givre avait fondu sur l'aile droite, qui était soumise aux gaz chauds issus de l'échappement de l'APU). Le rapport du bureau ● ● ●

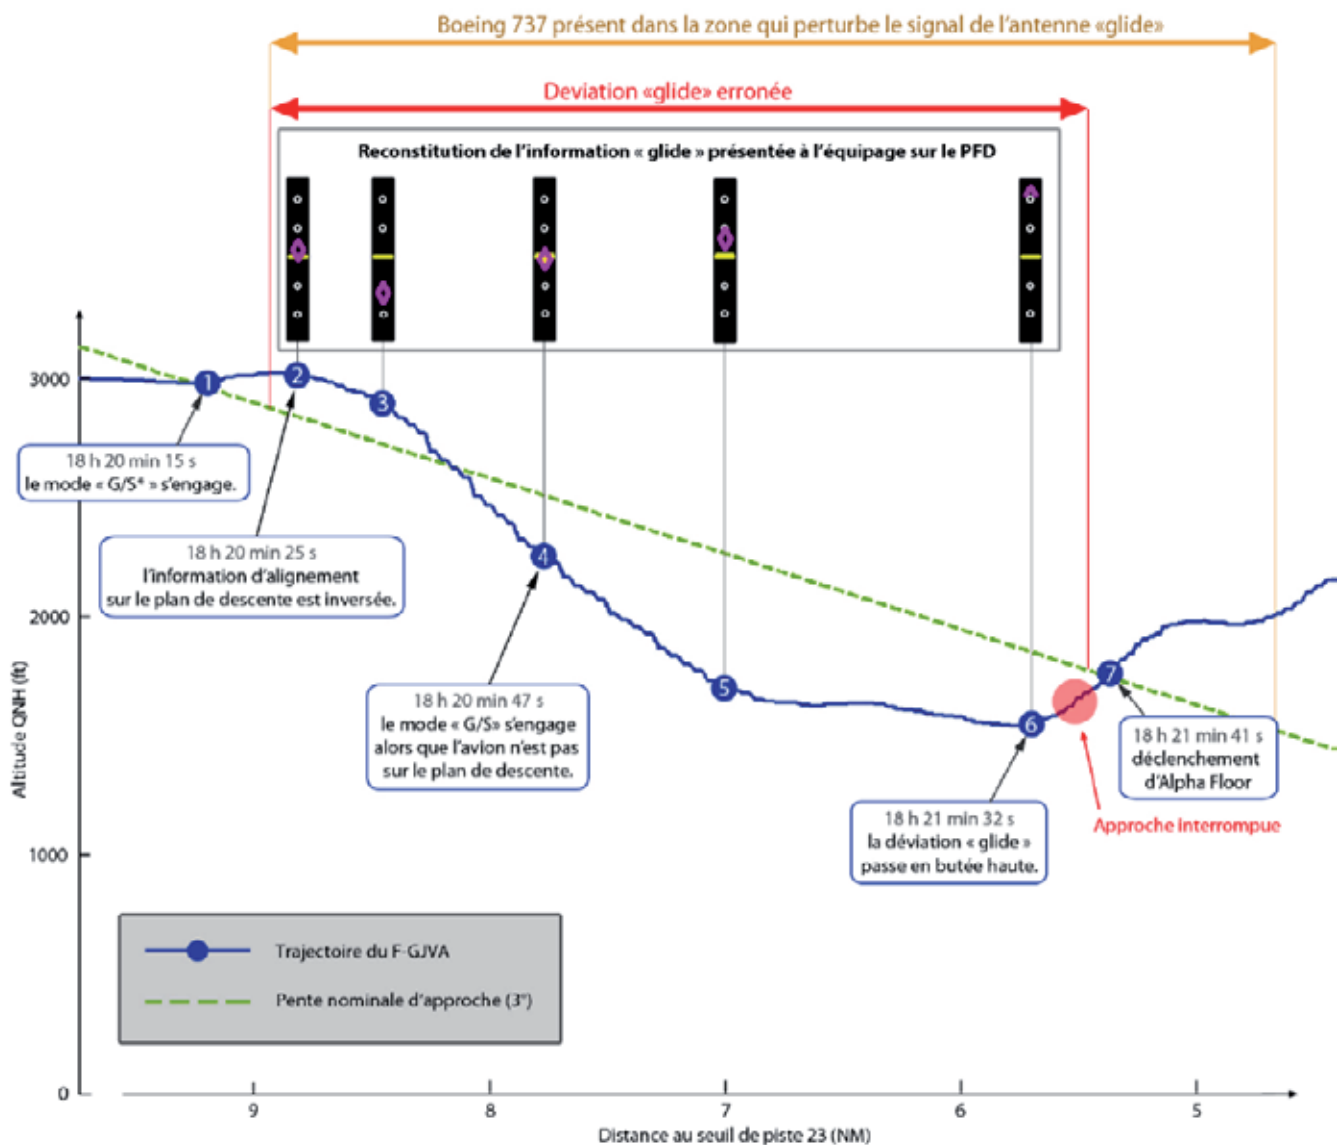
Profil de l'approche du vol (graphique extrait du rapport du BEA)

A partir de cet instant, le signal définissant le plan de descente est perturbé. Ainsi, les instruments de bord indiquent de façon erronée

que l'appareil est sous le plan (**point 2** sur le schéma ci-dessous), alors qu'il se situe au-dessus. Les incohérences vont continuer et l'équipage, qui n'en est pas conscient, va décider d'actions sur la base des informations fausses que lui présentent les instruments. En l'espace d'une minute, des actions énergiques à piquer avec réduction de poussée (au cran IDLE) sont suivies d'une stabilisation puis de l'application d'actions à cabrer (**point 6**). A l'issue de ces dernières actions, l'avion commence à monter mais, les manettes de commande de poussée se trouvant sur le cran IDLE, sa vitesse, déjà faible, diminue. La décision de remettre les gaz est alors prise mais l'équipage, accaparé par la situation, n'agit pas sur la manette des gaz, qui reste sur IDLE. L'alarme SPEED puis la protection ALPHA FLOOR se déclenchent, réengageant automatiquement l'ATHR, qui passe en TOGA. La remise de gaz et la nouvelle approche se déroulent sans autre événement.
