Objectif SÉCURITÉ

N°26 – mars 2017

Le bulletin sécurité de la DSAC

En présence d'une figure d'AUTORITÉ

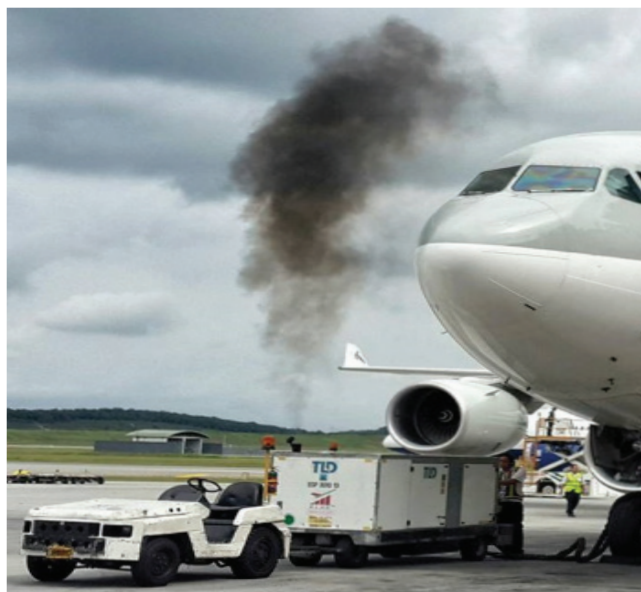
[Il semble que] l'escale de [l'aéroport de départ] est informée de longue date du dysfonctionnement de ce GPU. Pour preuve, lors de mon passage dans les bureaux de l'escale, la personne a envisagé très rapidement de me changer de GPU.

En conclusion, il est ahurissant de constater qu'avec un parking refait à neuf, la solution de l'alimentation par le sol, en électrique, n'a pas été mise en œuvre pour éviter la pollution, le bruit, le risque de collision et le risque incendie?

En conséquence, je demande que le CHST (ou [notre compagnie]) mandate un expert pour faire expertiser ce GPU dans les plus bref délais (avant une intervention de maintenance ou sa mise au rebut) afin de déterminer sa dangerosité et notamment le taux de rejet des particules solides respirables de .2 à .3 micron. »

A la suite de cet événement, rapporté à titre volontaire, la compagnie a pris deux mesures

1- Mesure immédiate à réception de l'événement : équipement interdit sur la flotte.

2- Renouvellement du GPU par un équipement de location en attendant livraison nouveau parc.

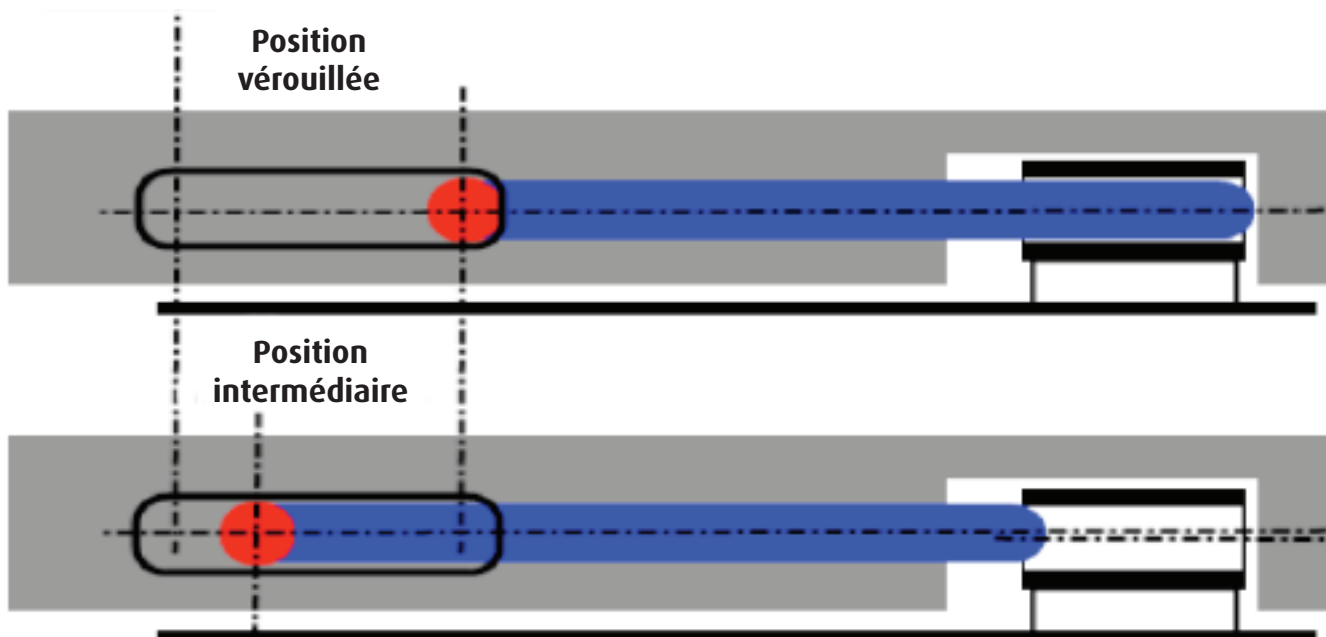
Après s'être aligné à mi-piste, le pilote met les gaz et l'avion décolle. Peu après la rotation, la verrière s'ouvre et vient percuter l'extrados de l'aile droite. Le pilote interrompt le décollage, atterrit au niveau du seuil décalé. L'avion sort longitudinalement de piste, heurte la clôture d'enceinte de l'aérodrome, traverse une route et s'immobilise dans un champ. Le réservoir de l'aile droite est éventré lors de la collision avec la clôture et l'avion prend feu.

Entendu par le BEA, le pilote de l'avion accidenté a indiqué avoir procédé à la fermeture de la verrière de façon habituelle, en la

basculant vers la gauche puis en tirant l'une vers l'autre les deux poignées de verrouillage situées sur son côté gauche. Il ajoute, qu'avant l'alignement et par précaution, il avait pressé le haut de la verrière pour s'assurer de sa fermeture et de son verrouillage. Ces précautions n'auront pas suffi car, comme le révéleront les essais effectués par le BEA, c'est le système de verrouillage qui présentait un défaut, pouvant laisser penser au pilote que le verrouillage était effectif alors qu'il n'était que partiel. A l'origine de cette situation : le désalignement entre les pions de verrouillage et les tenons destinés à les accueillir, qui pouvait donner le sentiment d'un verrouillage de la verrière alors que les pions n'étaient que partiellement insérés dans les tenons (voir l'illustration tirée du rapport du BEA).
