GTRIG

### Retour sur un événement significatif

### Erreurs de la chaîne altimétrique

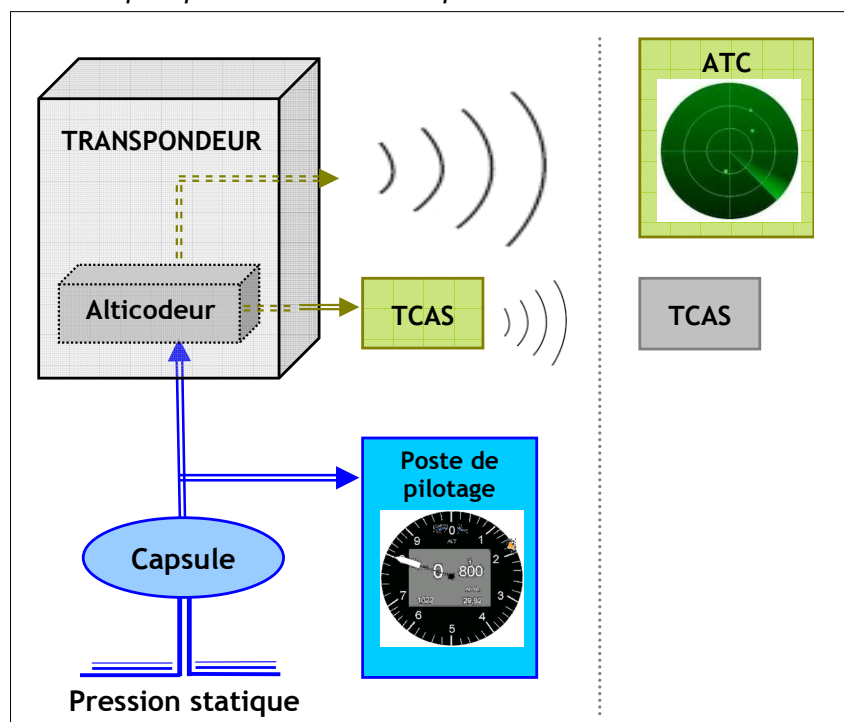
*Schéma de principe de la chaîne altimétrique*

La pression mesurée par le capteur est codée numériquement par l'alticodex suivant un code particulier appelé Gillham (du nom de son concepteur). Cela signifie que même si le capteur donne de bonnes informations, qui sont correctement affichées sur le tableau de bord, le codage est une nouvelle source potentielle de dysfonctionnement.

Il est important de rappeler que l'information transmise aux services de contrôle et aux avions voisins équipés de TCAS via les alticodex est toujours une information de niveau, quel que soit le calage de l'altimètre. Changer le calage de l'altimètre ne changera en rien le niveau lu par le contrôleur, utilisé par le TCAS ou le filet de sauvegarde.

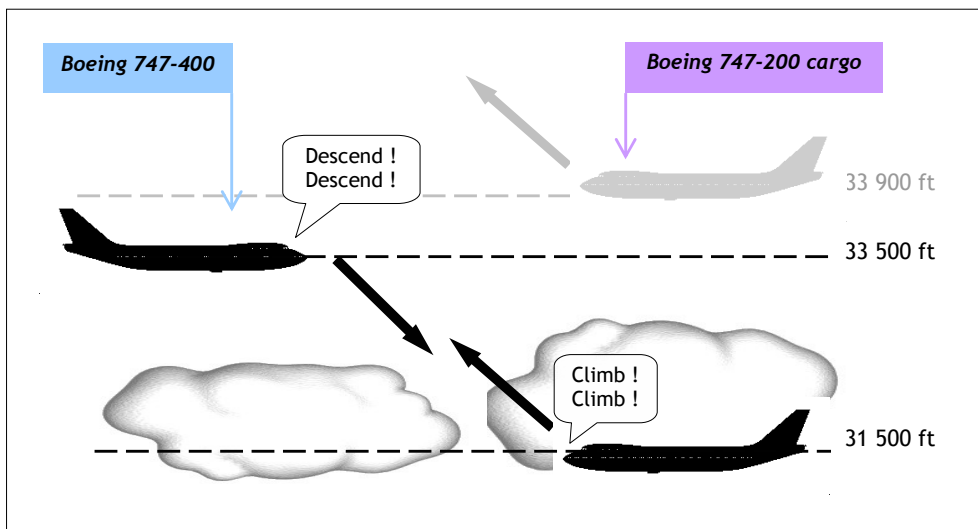
Une analyse des faits fera apparaître que l'alticodéur du Boeing 747-200 a soudainement codé une altitude de 33900 ft, soit 2400 ft de plus que l'altitude réelle de l'avion (qui volait à 31500 ft). Dans ces conditions, pour les TCAS des deux appareils, le Boeing 747-400 ne se trouvait plus à 2000 ft au dessus du Boeing 747-200, mais à 400 ft en dessous, ce qui, les avions se rapprochant, a entraîné le déclenchement d'une alerte de trafic, immédiatement suivie des avis de résolution « *climb ! climb !* » puis « *increase climb !* ». Quant au TCAS du Boeing 747-400, il n'a initialement détecté aucun conflit; ça n'est qu'à quelques secondes de la quasi-collision qu'il a envoyé l'avis « *descend ! descend !* » (voir le schéma de situation plus bas). C'est à ce moment-là qu'a surgi le Boeing 747-200, qui se trouvait jusque là masqué par les nuages dans lesquels il évoluait. Quelques centaines de ft séparent les deux appareils lorsqu'ils se croisent.

Il sera montré que l'incident trouve son origine dans l'alticodéur du Boeing 747-200. Les tests effectués après l'incident révéleront en effet qu'après une certaine durée d'utilisation, le système d'encodage devenait instable et fournissait des valeurs d'altitude erronées. Quant au TCAS du Boeing 747-400, s'il n'a pas réagi immédiatement à l'affichage soudain de la nouvelle altitude de l'autre avion, c'est parce qu'il était conçu de façon à ignorer les changements aberrants d'indication d'altitude (considérés comme des erreurs de transmission de données).

En noir : situation effective - En grisé : situation perçue par les TCAS des deux avions
