Sommaire

Retour sur un événement significatif

➤ Décollage depuis une piste déclarée fermée pour travaux

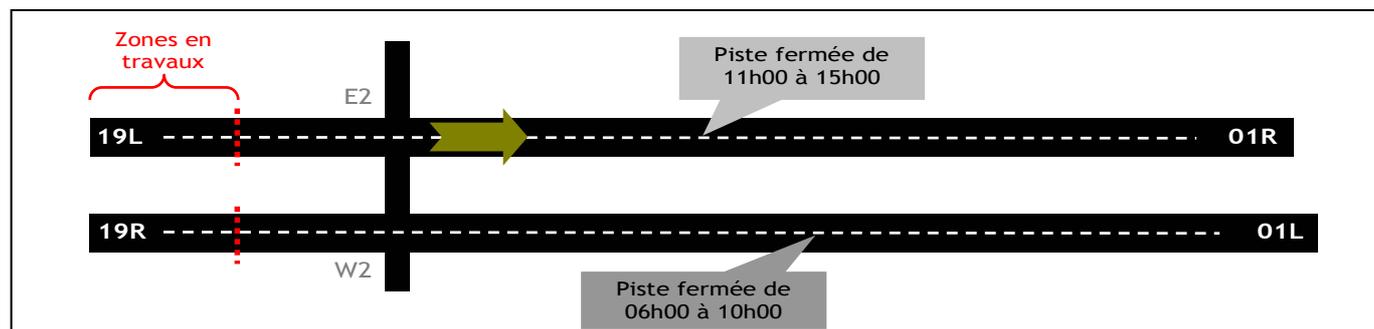
Situation durant la journée de l'événement (avion symbolisé par une flèche)

A 13 h, des agents de l'exploitant de la plate-forme constatent qu'un biréacteur décolle depuis la piste 19L, pourtant déclarée fermée.

Les deux opérateurs se sont tout d'abord accordés sur l'exposé des faits : le biréacteur a été autorisé à s'aligner depuis la bretelle E2, puis à décoller en piste 19L. Les travaux étaient situés plus en amont de E2 et étaient bien délimités (voir schéma). Nous rappellerons que la piste 19R était alors déclarée ouverte ; l'appareil aurait pu y décoller mais, arrivant de E2, le pilote a préféré utiliser la piste 19L par facilité.

- 1^{ère} source de risque : le décollage de l'avion à hauteur de la bretelle d'accès à la piste alors que celle-ci est fermée pour travaux dans les 450 m.

Le contrôle aérien indique avoir autorisé plusieurs décollages ce jour-là alors que la piste 19L était déclarée fermée. Le prestataire précise qu'ils l'ont été après qu'il se soit assuré de leur sécurité au plan aéronautique, en se fondant notamment sur la distance de décollage disponible et sur l'état de la piste, qui avait été inspectée à 6 h et avait fait l'objet d'une demande d'inspection complémentaire à 13 h ; l'accord des pilotes concernés

On pourrait alors parler d'une piste tacitement ouverte le temps de chaque décollage. On notera par ailleurs que le contrôle avait conscience de contourner les règles en imaginant maîtriser les risques correspondants.

En conséquence, outre le rappel que tout décollage ou atterrissage sur une piste fermée est interdit, il est décidé que :

- Le roulage et la traversée sur une piste fermée resteront possibles hors périmètre du chantier.
- Si toutefois, suite à des besoins opérationnels, une réouverture provisoire de la piste en travaux était nécessaire, cette possibilité sera explicitement mentionnée dans les contraintes d'exploitation figurant à la compilation des travaux et une analyse de sécurité préalable devra avoir été réalisée.
- L'exploitant de la plate-forme et le service de la navigation aérienne s'accordent à dire que la réouverture provisoire d'une piste en travaux doit rester une exception.

- En phase de programmation des travaux, l'alternance de fermetures de pistes différentes sur une même journée devra être évitée au maximum.
- Lorsqu'il ne sera absolument pas possible d'éviter une telle alternance de fermetures, une coordination et une analyse préalable sera faite en coordination avec le prestataire de services de navigation aérienne.
