Objectif SÉCURITÉ

N°25 – Octobre 2016

Le bulletin sécurité de la DSAC

Du MALENTENDU à l'accident

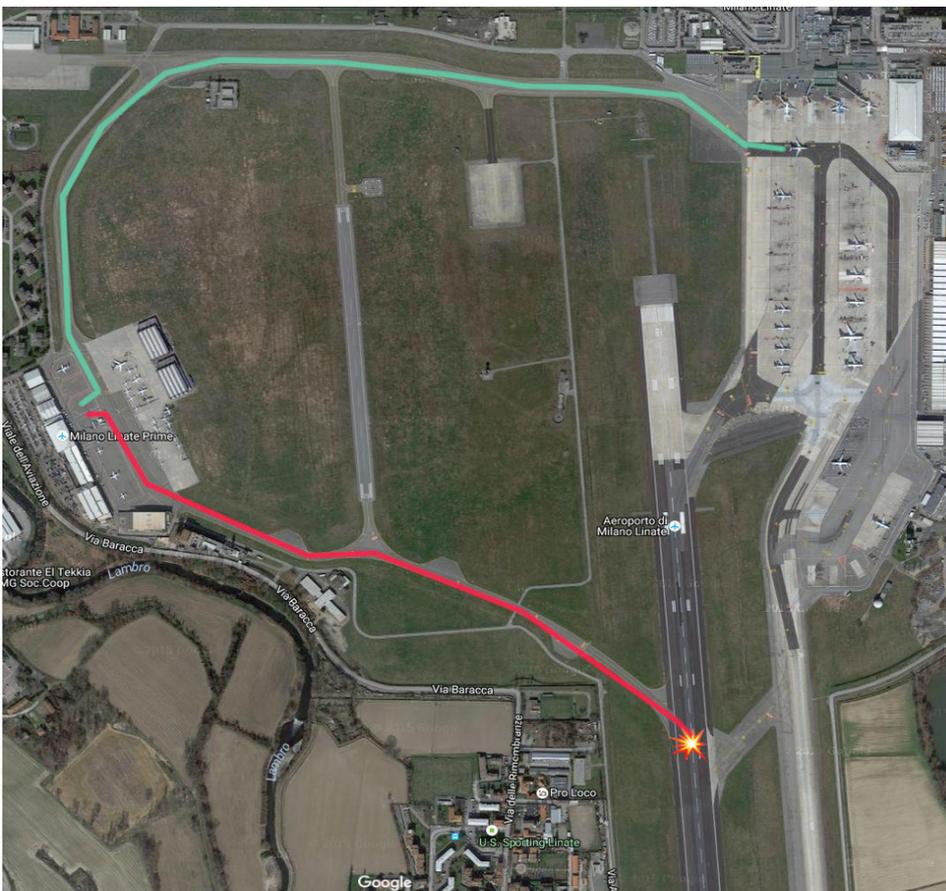
L'accident survenu le 8 octobre 2001 sur l'aéroport de Milan Linate, entre un MD-87 de la compagnie SAS et un Citation Jet qui assurait un vol privé, illustre la contribution possible de dysfonctionnements de collationnement dans la survenue d'un accident. En effet, si le Citation Jet s'est retrouvé sur la piste au moment où le MD-87 effectuait sa course au décollage dans un épais brouillard, c'est notamment à la suite d'imprécisions dans les dialogues pilote/contrôleur sol et des représentations mentales de la situation erronées de part et d'autre. En premier lieu, le pilote a repris de façon incomplète les instructions de roulage (par ailleurs exactes au plan phraséologique) du contrôleur sol pour rejoindre la piste depuis le parking. Celles-ci étaient : « Delta Victor Xray roulez Nord via Romeo 5 QNH 1013 rappelez-moi à la barre d'arrêt du prolongement de la piste principale » mais leur collationnement a été « Roger via Romeo 5 and... 1013, et vous rappelez avant d'atteindre la piste principale ». Alors qu'il était censé prendre le taxiway R5 en direction du nord pour contourner la piste principale, l'avion – malgré ce que pouvait laisser penser le collationnement du pilote – s'est retrouvé sur le taxiway R6, en direction sud et débouchant directement sur la piste (voir plan).

- CHEMINEMENT AUTORISÉ DU CITATION
- CHEMINEMENT EFFECTIF DU CITATION
- LIEU DE LA COLLISION

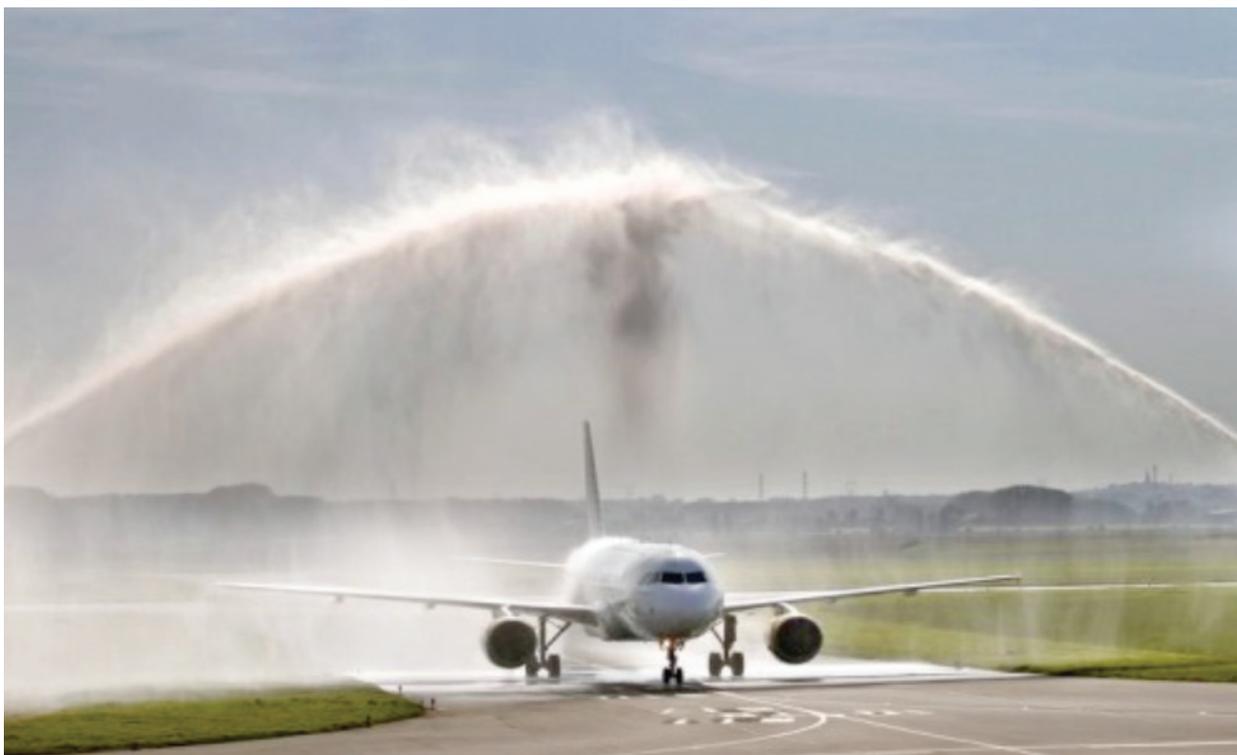
Un contrôleur rapporte : «Deux camions VLIM des pompiers ainsi que le chef de manoeuvre demandent le roulage pour aller du SSIS à [la zone ZZ]. Le roulage est approuvé et on demande la raison du déplacement. Le chef des pompiers nous répond que c'est pour réaliser une « démonstration des lances à incendie pour le vol [...] à l'arrivée ». Les pompiers se mettent en place sans nous prévenir au niveau du taxiway [XX], [l'avion] de la [compagnie] est alors posé et roule sur la piste [...]. Avant d'entrer sur le taxiway, le contrôleur sol informe les pilotes que les pompiers sont là pour «fêter» son arrivée en activant leur lance sur l'appareil.

En roulant, [l'avion] heurte la lance VLIM numéro 30 située sur sa gauche et s'immobilise après.

Causes de l'événement: repositionnement des véhicules du SSIS sur un emplacement inhabituel par le personnel de [l'exploitant de l'aéroport].

- Absence de véto du chef de manoeuvre à ce remplacement.
- Excès de confiance du commandant d'aéronef.
- Dysfonctionnement de la boîte de vitesse du VIM 30.
