Question de **CONFIANCE**

ÉDITORIAL

Par Patrick CIPRIANI, Directeur de la sécurité de l'Aviation civile (DSAC).....p.1

Approche de non précision : de l'importance de surveiller le couple distance/altitude

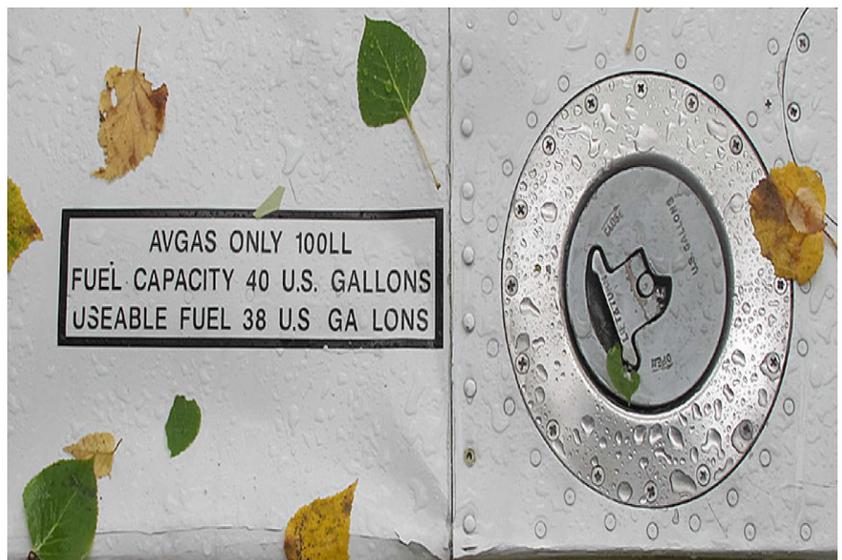
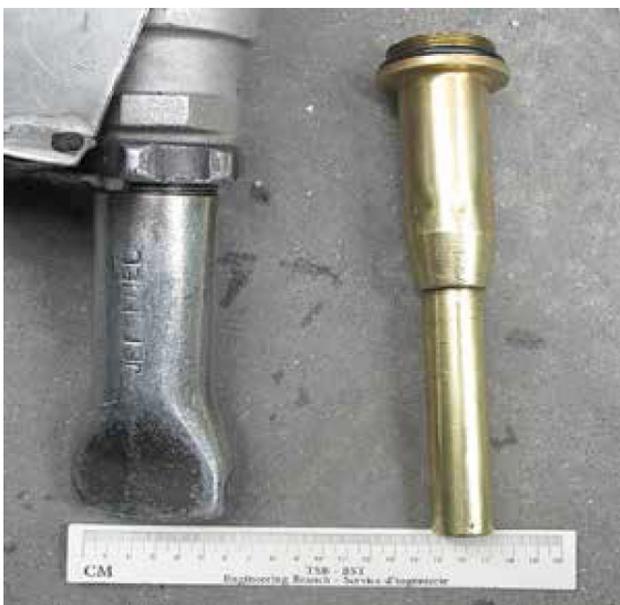
Il relate et analyse un accident survenu en transport public à la suite d'une erreur d'avitaillement en carburant. Nouvel arrivant dans l'entreprise d'avitaillement, un employé a fait le plein d'un Piper PA-21 avec du Jet-A1 au lieu d'AVGAS sous les yeux même de l'équipage qui, au fil du temps, avait développé une confiance que l'on peut qualifier d'aveugle dans les services d'approvisionnement en carburant fournis sur l'aérodrome. Cette confiance, qui n'a pas été entamée par l'arrivée d'une nouvelle recrue, s'est accompagnée, routine aidant, d'une érosion des barrières mises en place pour empêcher les erreurs de livraison, avec comme conséquence une perte de puissance à la rotation suivie d'un impact au sol.

L'emploi exclusif d'AVGAS était pourtant mentionné près du bouchon de réservoir (photo de gauche), dont le diamètre avait été réduit pour empêcher l'entrée de l'embout du pistolet dédié au Jet-A1 (à gauche sur la photo). Malheureusement, l'employé a remplacé cet embout qui était en place par celui de droite, supprimant ainsi une barrière qui paraissait pourtant solide.

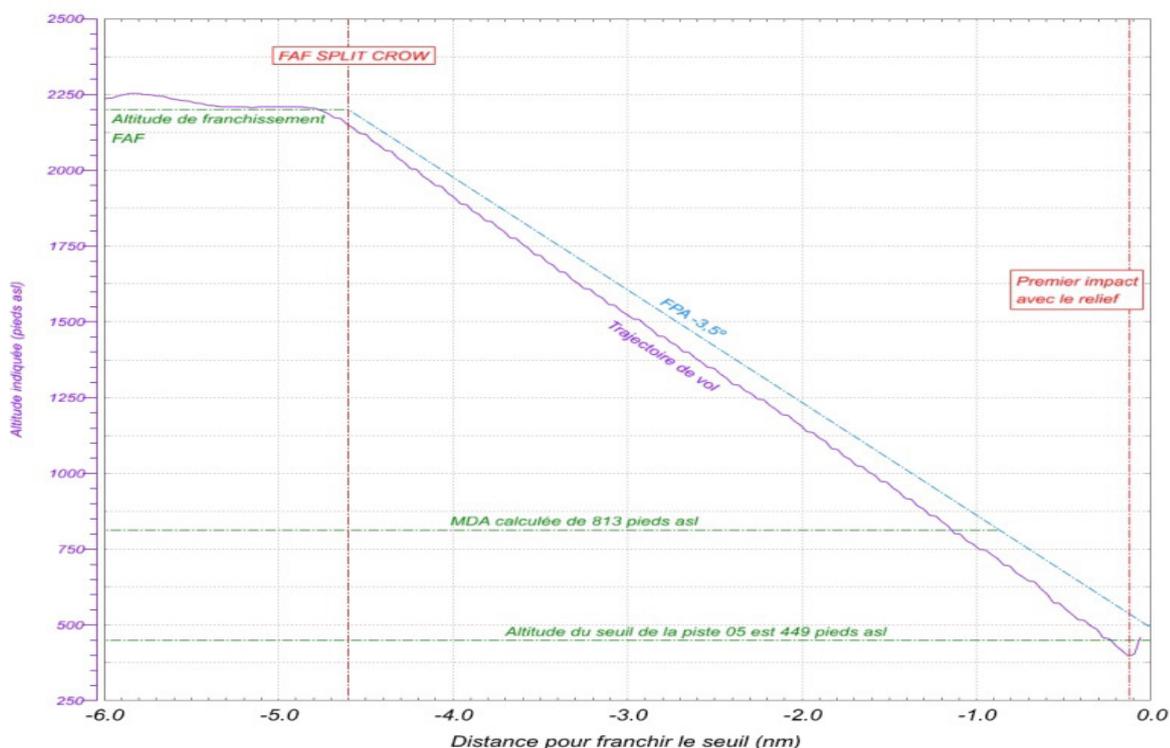
Angle de trajectoire de vol prévue (FPA) et trajectoire effectivement suivie

L'équipage, qui (conformément à la procédure compagnie) n'a pas surveillé l'altitude ni la distance au seuil de piste une fois le FAF franchi, n'a fait aucun ajustement de l'angle de la trajectoire de descente. Lorsque la MDA (altitude de descente minimale) a été franchie, après l'annonce « feux seulement » par le PM, l'avion se trouvait ainsi 0,3 NM derrière la distance

publiée sans que les pilotes, confortés par la vue de quelques feux d'approche, aient conscience de ce décalage. Ca n'est que lorsque le commandant de bord a débrayé le pilote automatique et que la sonde altimétrique a annoncé 100 puis 50 ft que la situation réelle est apparue à l'équipage. Une remise des gaz a alors été décidée mais il était déjà trop tard : l'avion a coupé

Cet accident met en lumière l'importance d'une surveillance de l'altitude en relation avec la distance lors des approches de non précision (Loc ici, mais aussi GNSS 2D par exemple). Dans le cas présent, cette surveillance était rendue difficile par les conditions météorologiques (neige) et des illusions d'optique qui ont pu tromper l'équipage (piste en pente ascendante, feux d'approche et de piste à une intensité lumineuse moindre que requis). On trouvera davantage d'informations dans le rapport d'enquête publié par le Bureau de la sécurité des Transports du Canada : <http://www.bst-tsb.gc.ca/fra/rapports-reports/aviation/2015/A15H0002/A15H0002.pdf>

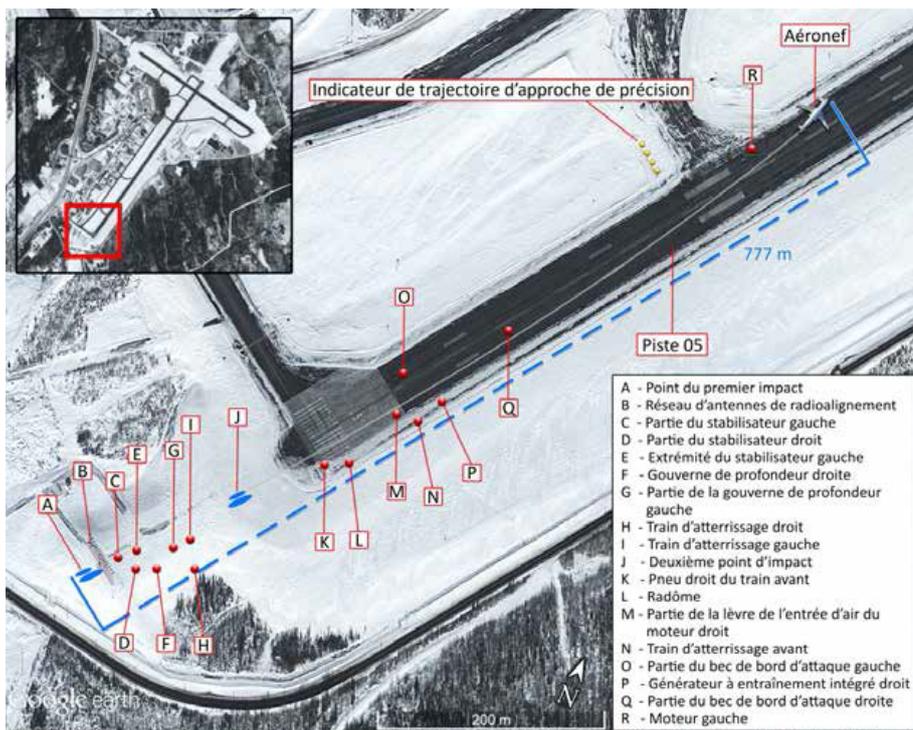
Scène de l'accident avec annotations du Bureau de la sécurité des Transports du Canada

les lignes électriques qui alimentaient l'aéroport, percuté le sol une première fois (avant le seuil de piste) et rebondi à deux autres reprises pour enfin s'immobiliser sur la partie gauche de la piste 05, à environ 600 m du seuil. Sur les 138 personnes qui se trouvaient à bord, 25 ont été blessées au moment de l'impact et toutes ont pu sortir de l'appareil.
