# Objectif SÉCURITÉ

N°23 – Novembre 2015

Le bulletin sécurité de la DSAC

## GIVRAGE au sol, DANGER en vol

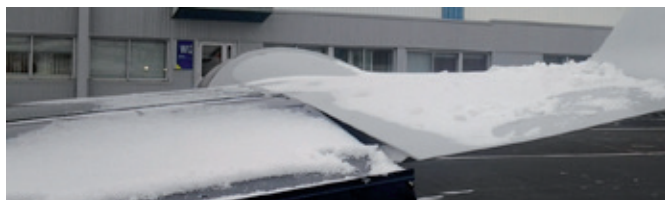
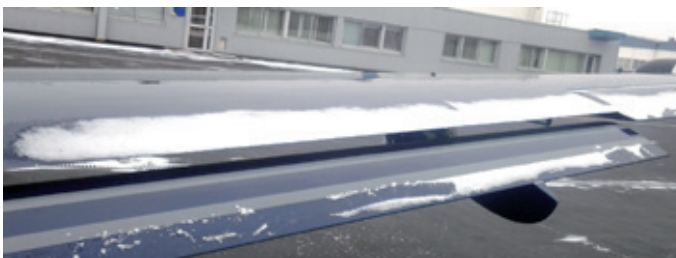
Enfin, ajoute l'OCV, le dégivrage et l'antigivrage sont des procédés très techniques, où interviennent des facteurs aussi divers que la température, le volume et la composition du mélange appliqué et la durée d'efficacité des produits, si bien que les équipages ont en général le sentiment de s'en remettre totalement aux équipes chargées de cette tâche.

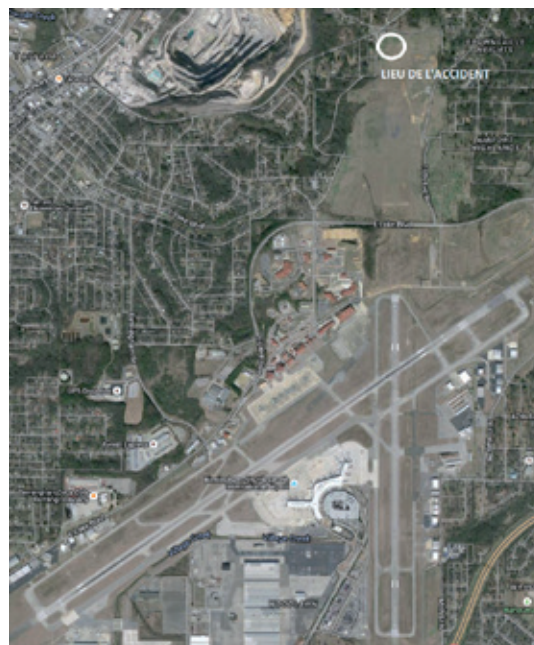
**Profil de l'approche du vol UPS 1357**  
(Graphique extrait du rapport du NTSB)

Le 14 août 2013, à 04h47 locales, un A300-600 cargo de la compagnie américaine UPS s'écrase peu avant le seuil de la piste 18 de l'aéroport de Birmingham Shuttlesworth (Alabama) où il s'apprêtait à atterrir. L'équipage effectuait alors une approche LOC de non précision en conditions de vol à vue et dans une obscurité profonde. La piste 06/24, la plus longue de la plate-forme, dotée d'une approche de précision et habituellement utilisée par le vol, avait été fermée entre 04h00 et 05h00 locales, une information qui faisait l'objet d'un NOTAM et rappelée par l'ATIS en vigueur au moment de l'arrivée à destination. Peu avant la descente, l'équipage avait choisi le mode 'profile approach' : une fois inséré dans le FMC, ce mode génère un plan de descente qui permet à l'équipage de disposer d'un guidage vertical entre le FAF et l'altitude de décision. Toutefois, ce mode étant incompatible avec la directe vers le point de report KBHM qui avait été insérée auparavant dans le

THÉMATIQUE : CRM	PRISE EN COMPTE DE LA THÉMATIQUE
<p>Lorsque l'avion n'est pas parvenu à capturer le profil de descente lors de son passage du FAF, le commandant de bord a changé de mode sans en informer la co-pilote, si bien que cette dernière avait une conscience dégradée de la situation.</p>	<p>Cartographie des risques AESA : Human/Inadequate CRM, communication and decision-making</p> <p>Cartographie des risques AESA : Human/Inadequate crew situational awareness</p>

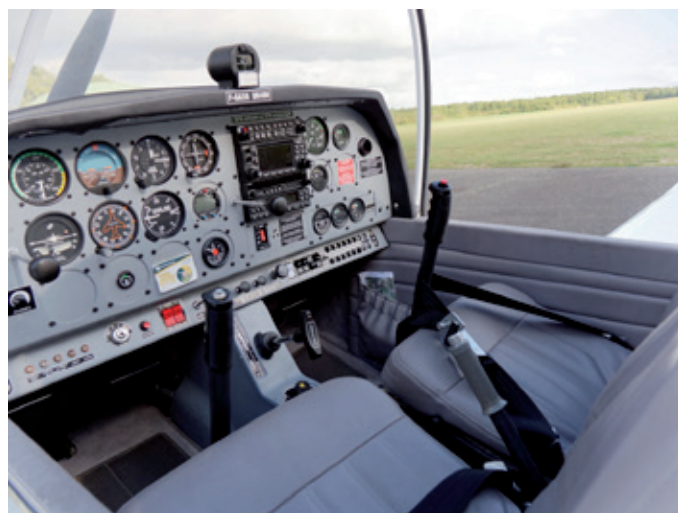
mortel survenu le 31 mai 2014 à un Gulfstream IV au décollage de l'aéroport de Bedford-Hanscom Field (Etats-Unis). L'avion était sorti de piste à l'issue d'une accélération-arrêt qui s'était terminée dans un ravin avec l'embrassement de l'appareil. L'enquête du NTSB a montré que l'équipage avait omis de procéder à la check-list des commandes de vol, omission dont l'enquête a révélé qu'elle était coutumière chez les deux pilotes, qui travaillaient ensemble depuis 12 ans. C'est seulement durant l'accélération qu'ils se sont aperçus que le système de blocage des gouvernes n'avait pas été libéré (ce système est destiné à protéger les gouvernes des rafales

de vent lorsque l'avion est au parking). La lenteur avec laquelle l'équipage a réagi à ce constat – tardant à freiner et à réduire la puissance moteur – a empêché l'appareil de s'arrêter avant l'extrémité de la piste, avec les conséquences décrites plus haut.
