Objectif SÉCURITÉ

N°26 – mars 2017

Le bulletin sécurité de la DSAC

En présence d'une figure d'AUTORITÉ

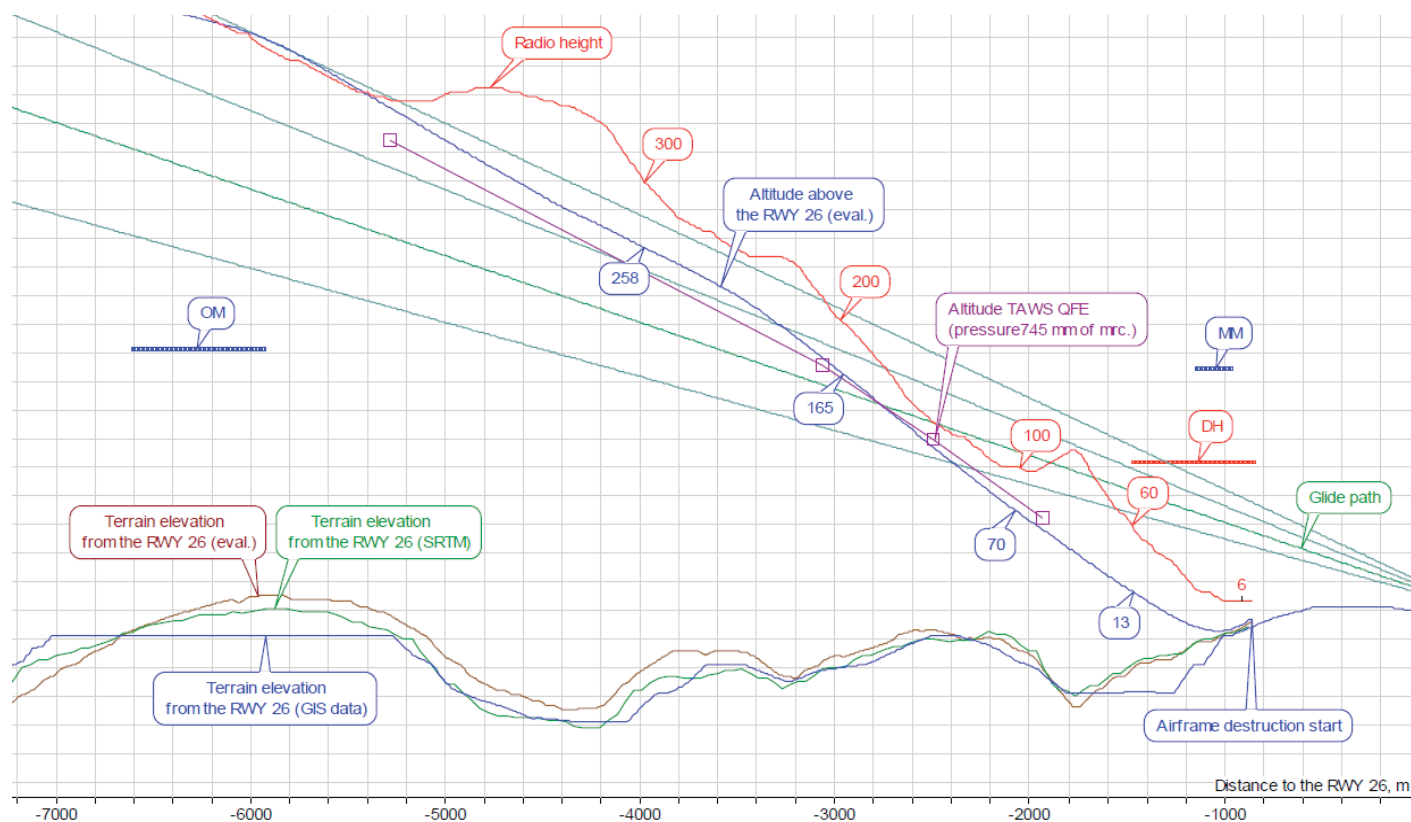
Pour la commission d'enquête russe, l'accident s'explique donc en particulier par des pressions psychologiques : pressions que l'équipage s'est infligé pour mener à bien une mission jugée de la plus haute importance mais aussi pressions des personnalités transportées, dont la seule présence à bord l'obligeait à atteindre l'objectif du vol.

On notera que cette explication est contestée par la partie polonaise, qui, sans nier des erreurs de pilotage, trouve également des responsabilités côté russe (balisage de la piste, informations transmises par le contrôle).
