Objectif SÉCURITÉ

N°25 – Octobre 2016

Le bulletin sécurité de la DSAC

Du MALENTENDU à l'accident

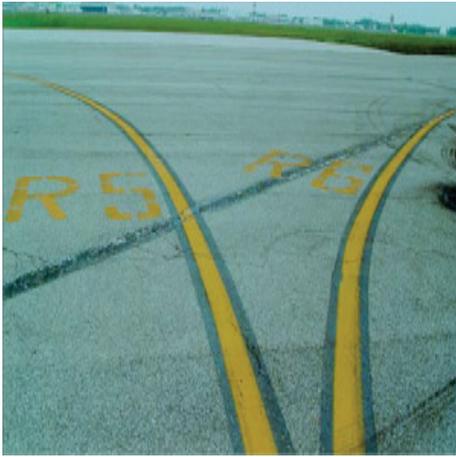
- CHEMINEMENT AUTORISÉ DU CITATION
- CHEMINEMENT EFFECTIF DU CITATION
- LIEU DE LA COLLISION

● On peut noter, comme le souligne le rapport d'enquête, que la veille de l'accident, un incident précurseur s'était produit : un avion avait reçu pour instruction de se diriger du parking Ouest vers la piste 36R via le taxiway R5 mais avait emprunté le taxiway R6. Le collationnement de l'équipage avait été incomplet et le contrôleur sol ne s'en était pas aperçu ou n'avait pas jugé opportun d'en faire la remarque (note : la visibilité était alors supérieure à 2000 m). Lorsqu'il s'aperçoit de son erreur, approchant de l'entrée de la piste, le pilote demande des instructions complémentaires au contrôleur sol. Celui-ci lui signale alors qu'il s'est trompé

de taxiway (« je vous avais donné pour instruction de prendre Romeo 5... »). Le pilote, visiblement de bonne foi, lui répond « Toutefois nous avions noté Romeo 6, nous avions répété Romeo 6 ») alors que l'écoute des enregistrements montrera que son collationnement ne faisait aucune mention explicite du taxiway à prendre.

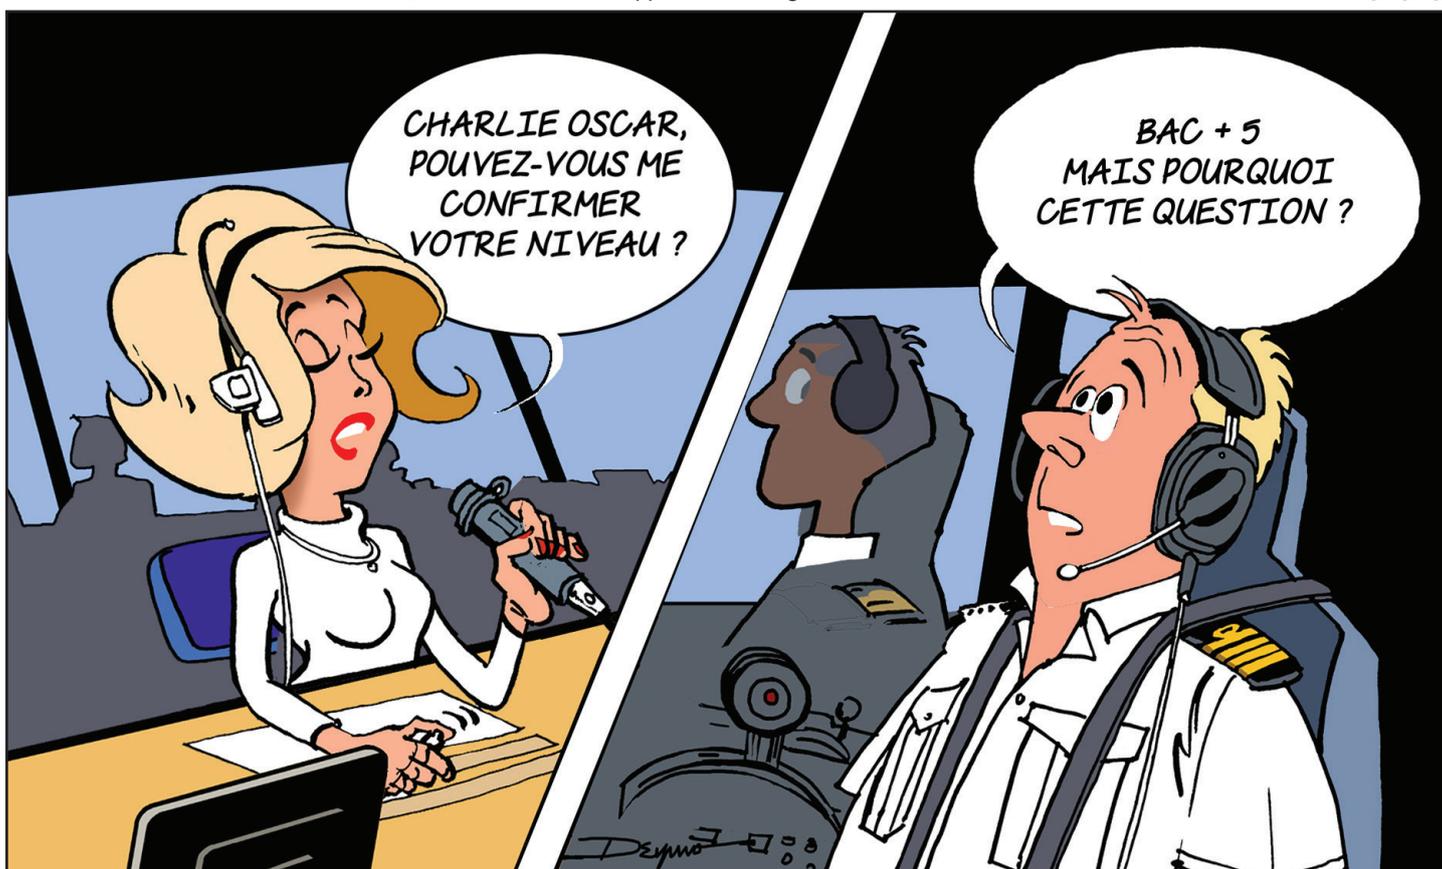
Il ressort du debriefing équipage que cet événement a été causé par une incompréhension entre commandant de bord et OPL. L'OPL a interprété la phrase du commandant de bord « c'est bon, c'est parti ! » comme un ordre de mise en route. Il demande confirmation par les mots «c'est bon, on y va ? » et reçoit un «oui franc» qu'il comprend comme une confirmation de l'ordre de mise en route du moteur 2, alors que dans l'esprit du commandant de bord, il s'agissait de débiter la séquence de mise en route (vérification avec le sol puis séquence de mise en route).

L'action par l'OPL de mise en route du moteur a surpris le commandant de bord qui a coupé le démarreur. Par ailleurs, le sol a contacté l'équipage pour demander la raison de la mise en route du moteur sans leur accord. Il est à noter que l'OPL n'a pas volé pendant les 4 semaines précédant l'événement (repos, congés puis maintien des compétences).

Recommandation

Sensibilisation des PNT à travers cet événement : Préparation d'un [document de sensibilisation] rappelant l'importance d'une communication conforme et claire à chaque phase du vol, et plus spécifiquement rappel sur le fait qu'aucune action ne doit être entreprise tant que la phraséologie réglementaire n'a pas été énoncée par une

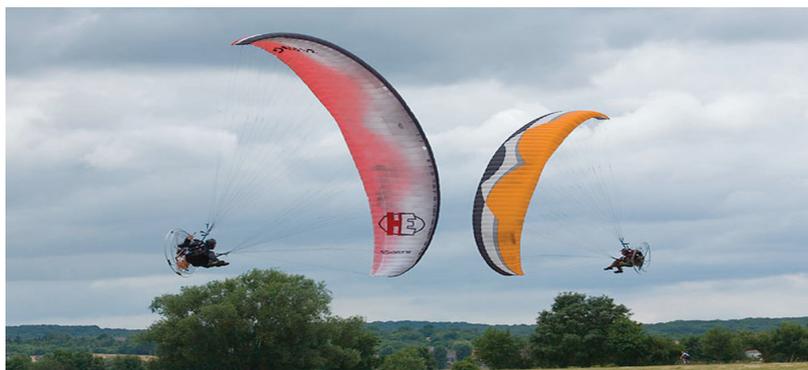
Un "wing-over" qui tourne mal

Trois amis paramotoristes se sont donné rendez-vous pour réaliser des vols d'agrément. L'un d'eux se lance dans des évolutions à faible hauteur, de type « wing-over », qui consiste en une série de virages dynamiques durant lesquels le pilote se balance jusqu'à pouvoir se trouver au-dessus de l'aile. Soudain, il perd le contrôle de son paramoteur et entre en collision avec le sol. Mais que s'est-il donc passé ?
